Sikkerhed i almene boliger – 1. og 2. april 2025

BRANDSIKKERHED VED
OMBYGNINGER OG RENOVERINGER

Brandsikre tage

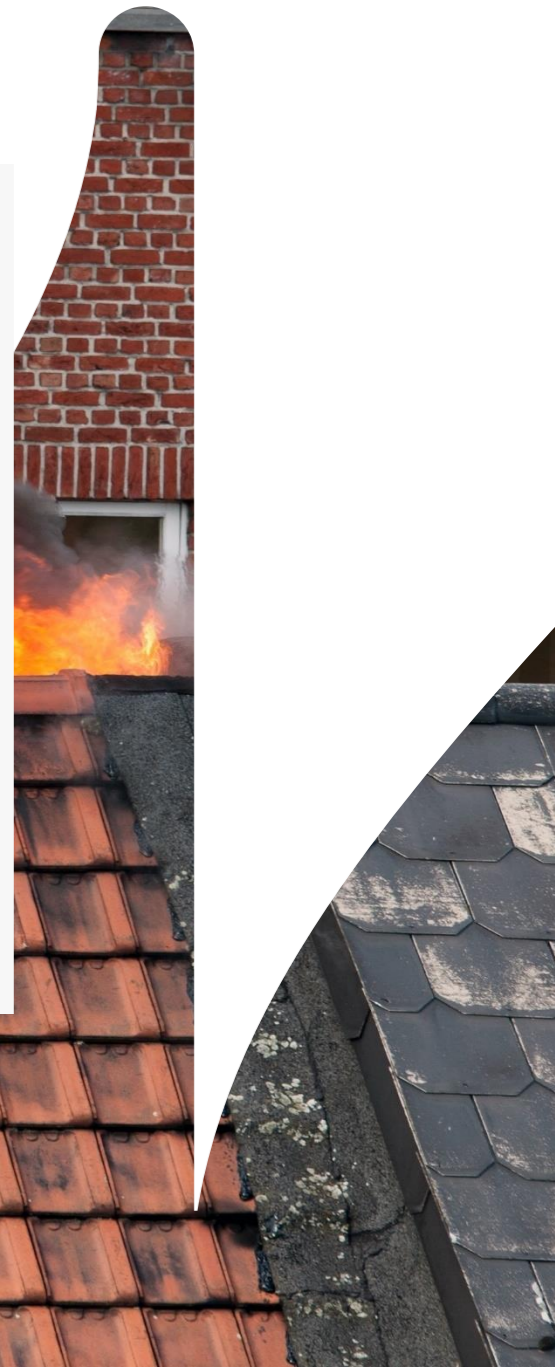
De vigtigste principper for et brandsikkert tag

Ventilationsåbningerne i tagfoden til at sikre korrekt ventilering.

Undertaget skal beskyttes, så flammer nedefra ikke kan få fat i de brandbare materialer.

Brandvægge og brandadskillende vægge skal være intakte og skal slutte helt tæt op mod tagdækningen. Derudover skal alle gennemføringer være lukket med korrekt brandhæmmende materiale

Passiv og aktiv brandsikring: Branddøre skal lukke korrekt, og røgalarmer skal være funktionsdygtige. Derudover skal trappeopgange og andre flugtveje holdes fri, så ejendommens beboere kan slippe ud i tilfælde af brand.

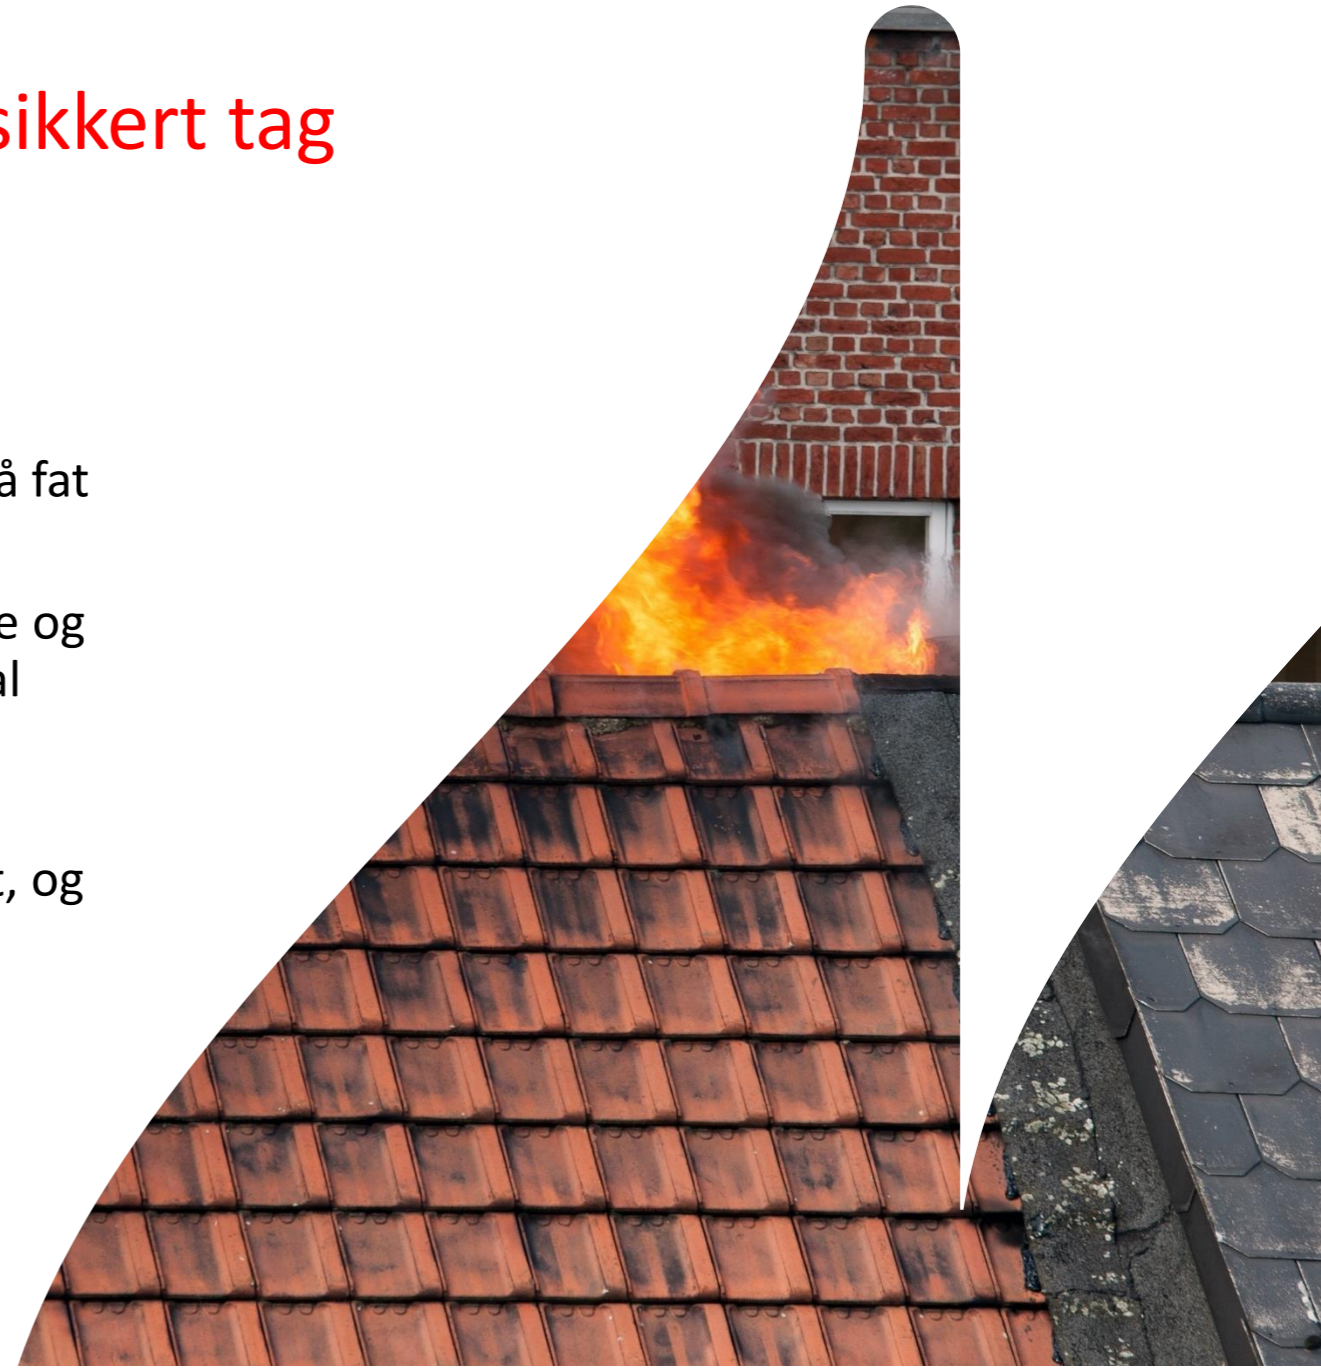
Er vægge og etageadskillelser tætte?

Store, sammenhængende tagrum øger risikoen for, at en brand kan sprede sig. Derfor bør - og i nogle tilfælde skal - tagrummet være delt op med brandadskillende vægge, så hver sektion er højst 600 m². Læg mærke til, om væggene slutter helt tæt op mod taget, og om der er åbninger langs kanterne, som ilden kan vandre igennem. Er der tale om en ældre ejendom, kan der også være opstået revner i løbet af årene.

Hvis taget er blevet ombygget, bør I tjekke, om nogle af brandvæggene i den forbindelse er blevet fjernet eller beskadiget, og om adskillelsen ned mod lejlighederne i tagetagen er korrekt brandsikret.

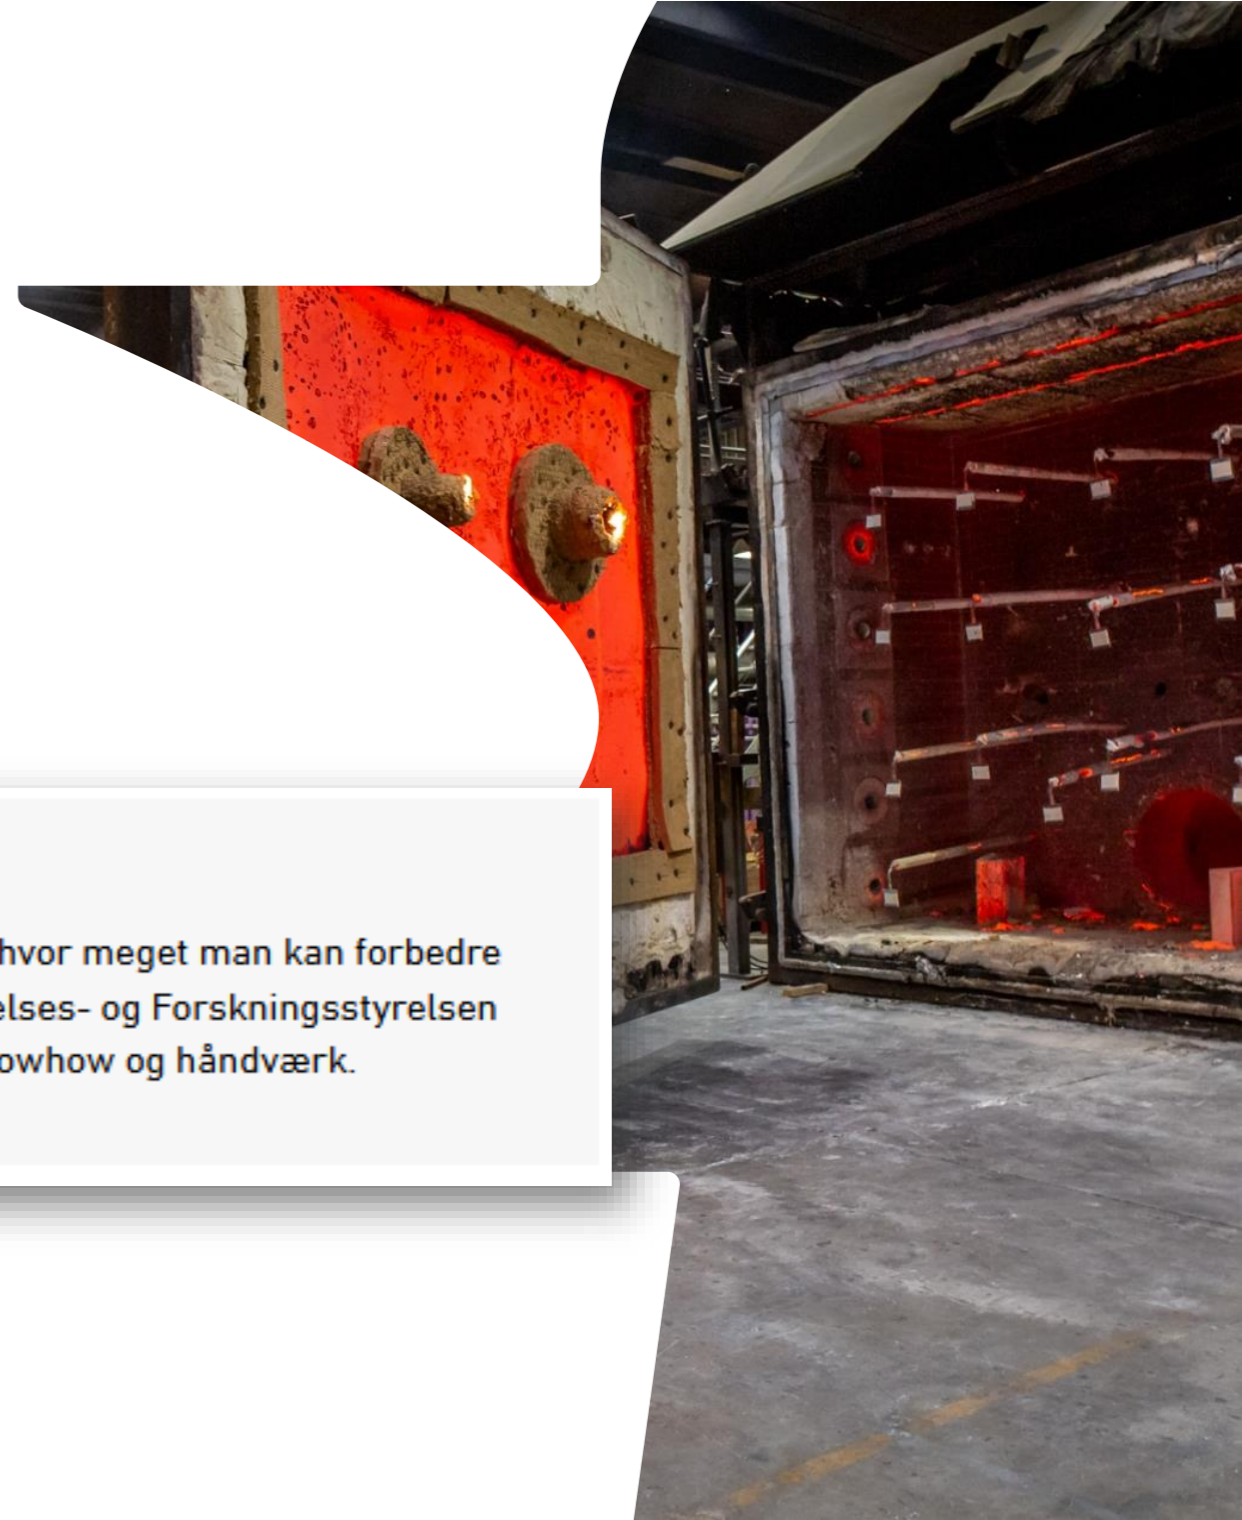
Gamle døre får nyt liv og bedre røgtæthed

A4 arkitekter og ingeniører A/S har sammen med DBI testet, hvordan og hvor meget man kan forbedre gamle fyldningsdøres røgtæthed. Projektet er medfinansieret af Uddannelses- og Forskningsstyrelsen via Clean, og Hovedstadens Bygningsentreprise A/S har bidraget med knowhow og håndværk.

Prøvelegemet var en en-fløjet sidehængt dør monteret i trækarm Dørpladen bestod af en træbaseret dørpladeramme med fyldningsfelter, heraf var det øverste fyldningsfelt med glas, der var afdækket af en plade, og de tre øvrige fyldningsfelter var af træbaseret materiale, som ikke var afdækket.

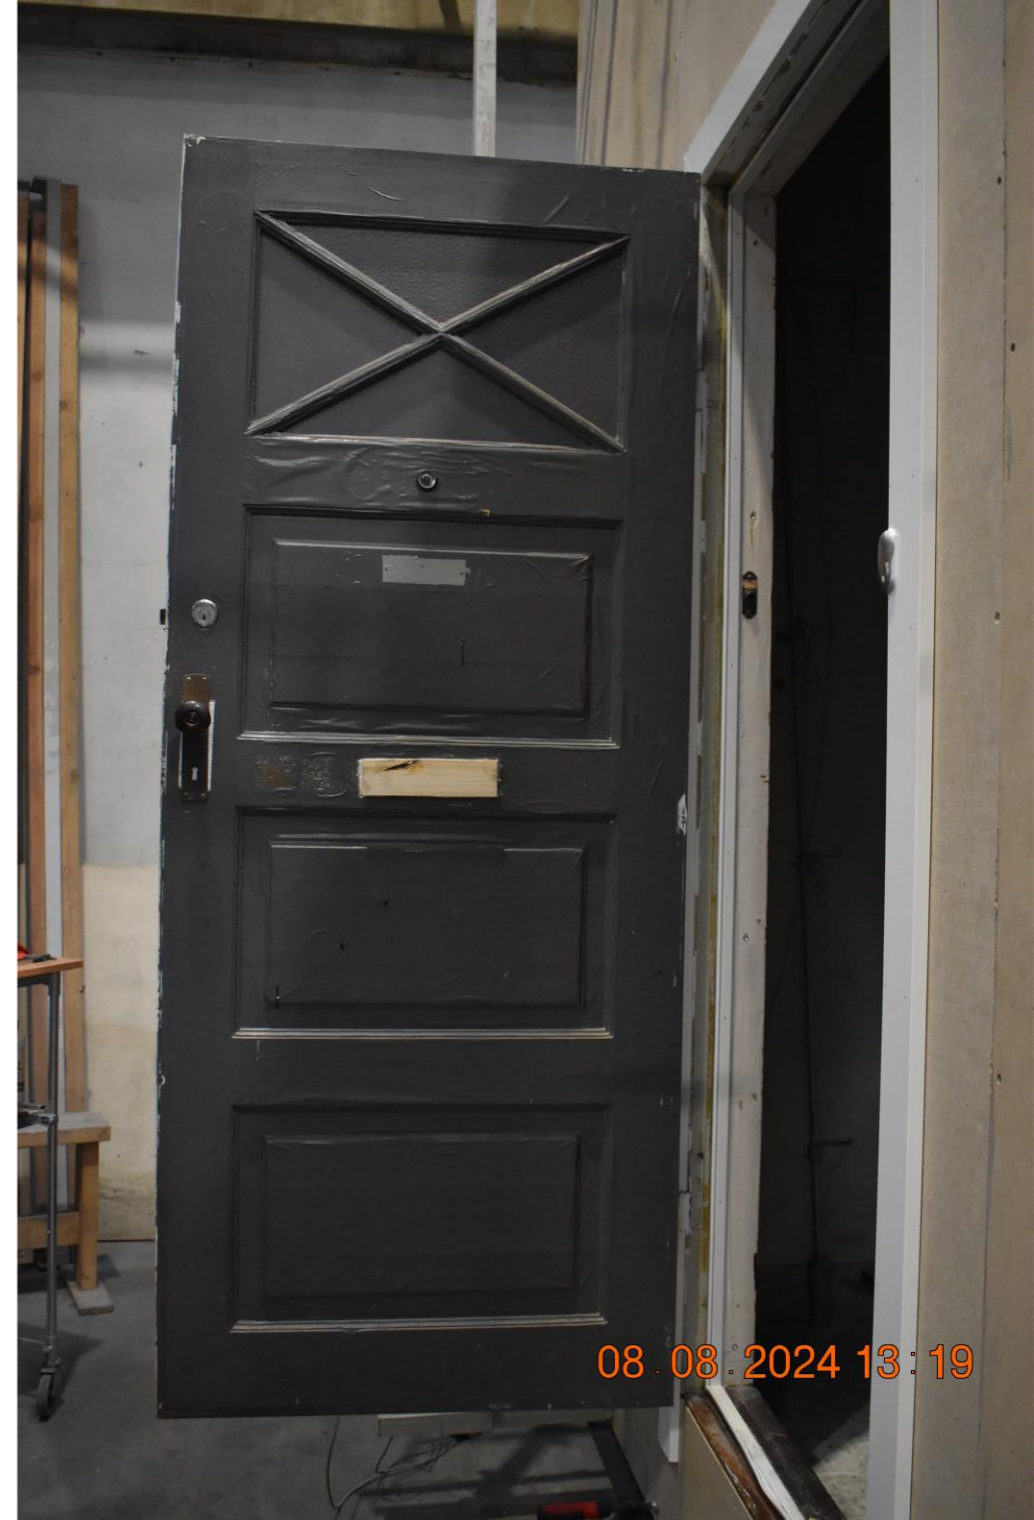
Resultater

- Test 1 – Oprindelig dør
- Test 2 – Udskiftning af tætningslister
- Test 3 – Udlusning af hul til brevsprække
- Test 4 – Afdækning af nøglehul
- Test 5 – Justering af tætningslister
- Test 6 – Silikonefuge mellem karm og tætningsliste
- Test 7 – Tape over fuger mellem karm og væg samt langs bundstykke
- Test 8 – Tape over dørspion
- Test 9 – Krydsfiner på dørplade
- Test 10 – Tape over fuger mellem karm og væg fjernet
- Test 11 – Stopning mellem fuger mellem karm og væg erstattet med gerigter
- Test 12 – Stopning mellem fuger mellem karm og væg fra en side sammen med gerigter

Flere af forbedringerne havde tilsammen så stor effekt, at døren kom til at leve op til klassifikationskravene for røgtæthed i EN13501-2.

Kombinationen af nye tætningslister, tætning mellem karm og væg og montering af en krydsfinérplade virker som en optimal løsning.
